T-DYNAMO 小型空気式シリンダー点検実施のお願い

2008年11月
巴バルブ株式会社

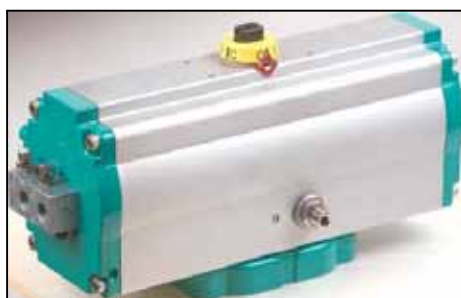
【外観写真】

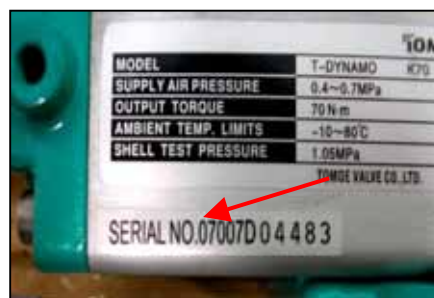
製品： 空気式シリンダ (モデル名:T-DYNAMO、型式番号 -3E、-3G、-3F)の
シリアル番号の前2桁が「05」「06」「07」のもの

【シリアル番号プレート】

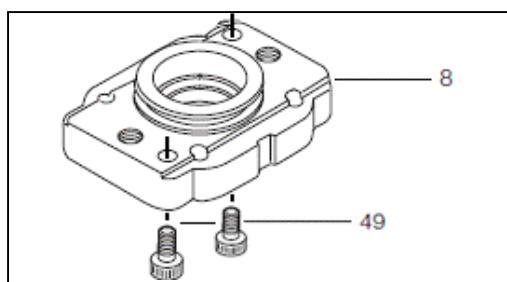
弊社が2006年2月から2007年12月末日まで製造しましたT-DYNAMO 空気式シリンダーの一部におきまして、組み立て時のボルト締め付けトルク不足により開閉動作を繰り返した場合ベースプレートを固定している六角穴付きボルトが緩み、エア漏れや作動不良に至る可能性があることが認められました。

【対象部位】

今後、安心してご使用いただくためにご使用品の点検を実施させていただきたく存じます。つきましては誠に恐縮ではございますが、該当製品をご使用のお客様は末尾に記載しております最寄の営業所へご連絡くださいますよう謹んでお願い申し上げます。
